Отчет о результатах тепловизионного обследования и обследования оконных конструкций в группах №2 и №5 МАДОУ «Центр развития ребенка — детский сад №*»**

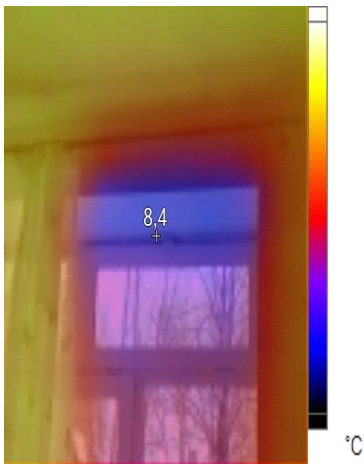
1. неплотное прикрывание фрамуги в окнах. В одном из окон щель между фрамугой и рамой в закрытом положении составила 0,5 см. Температура верхней фрамуги 8 °С.;

Ярлык	Коэффициент излучения	Фон (°C)	Среднее (°C)	Минимум (°C)	Максимум (°C)	Точки (°C)
Центральная точка	0,95	20	8,4	8,4	8,4	8,4

Регулировка створки, регулировка прижима, ремонт дистанционного механизма фрамуги HAUTAU (устранена щель вверху фрамуги, верх не закрывался на 0,5мм).

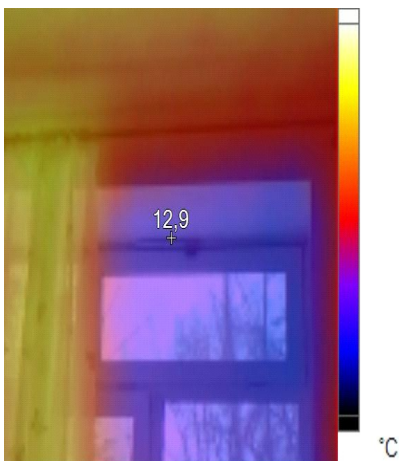
Ярлык	Коэффициент излучения	Фон (°C)	Среднее (°C)	Минимум (°C)	Максимум (°C)	Точки (°C)
Центральная точка	0,95	20	12,9	12,9	12,9	12,9
